Illustrasjon av skråningsutslag

Kartmålestokk 1:500 (A1)

Utarbeidet av: CecHam, 11.05.2021

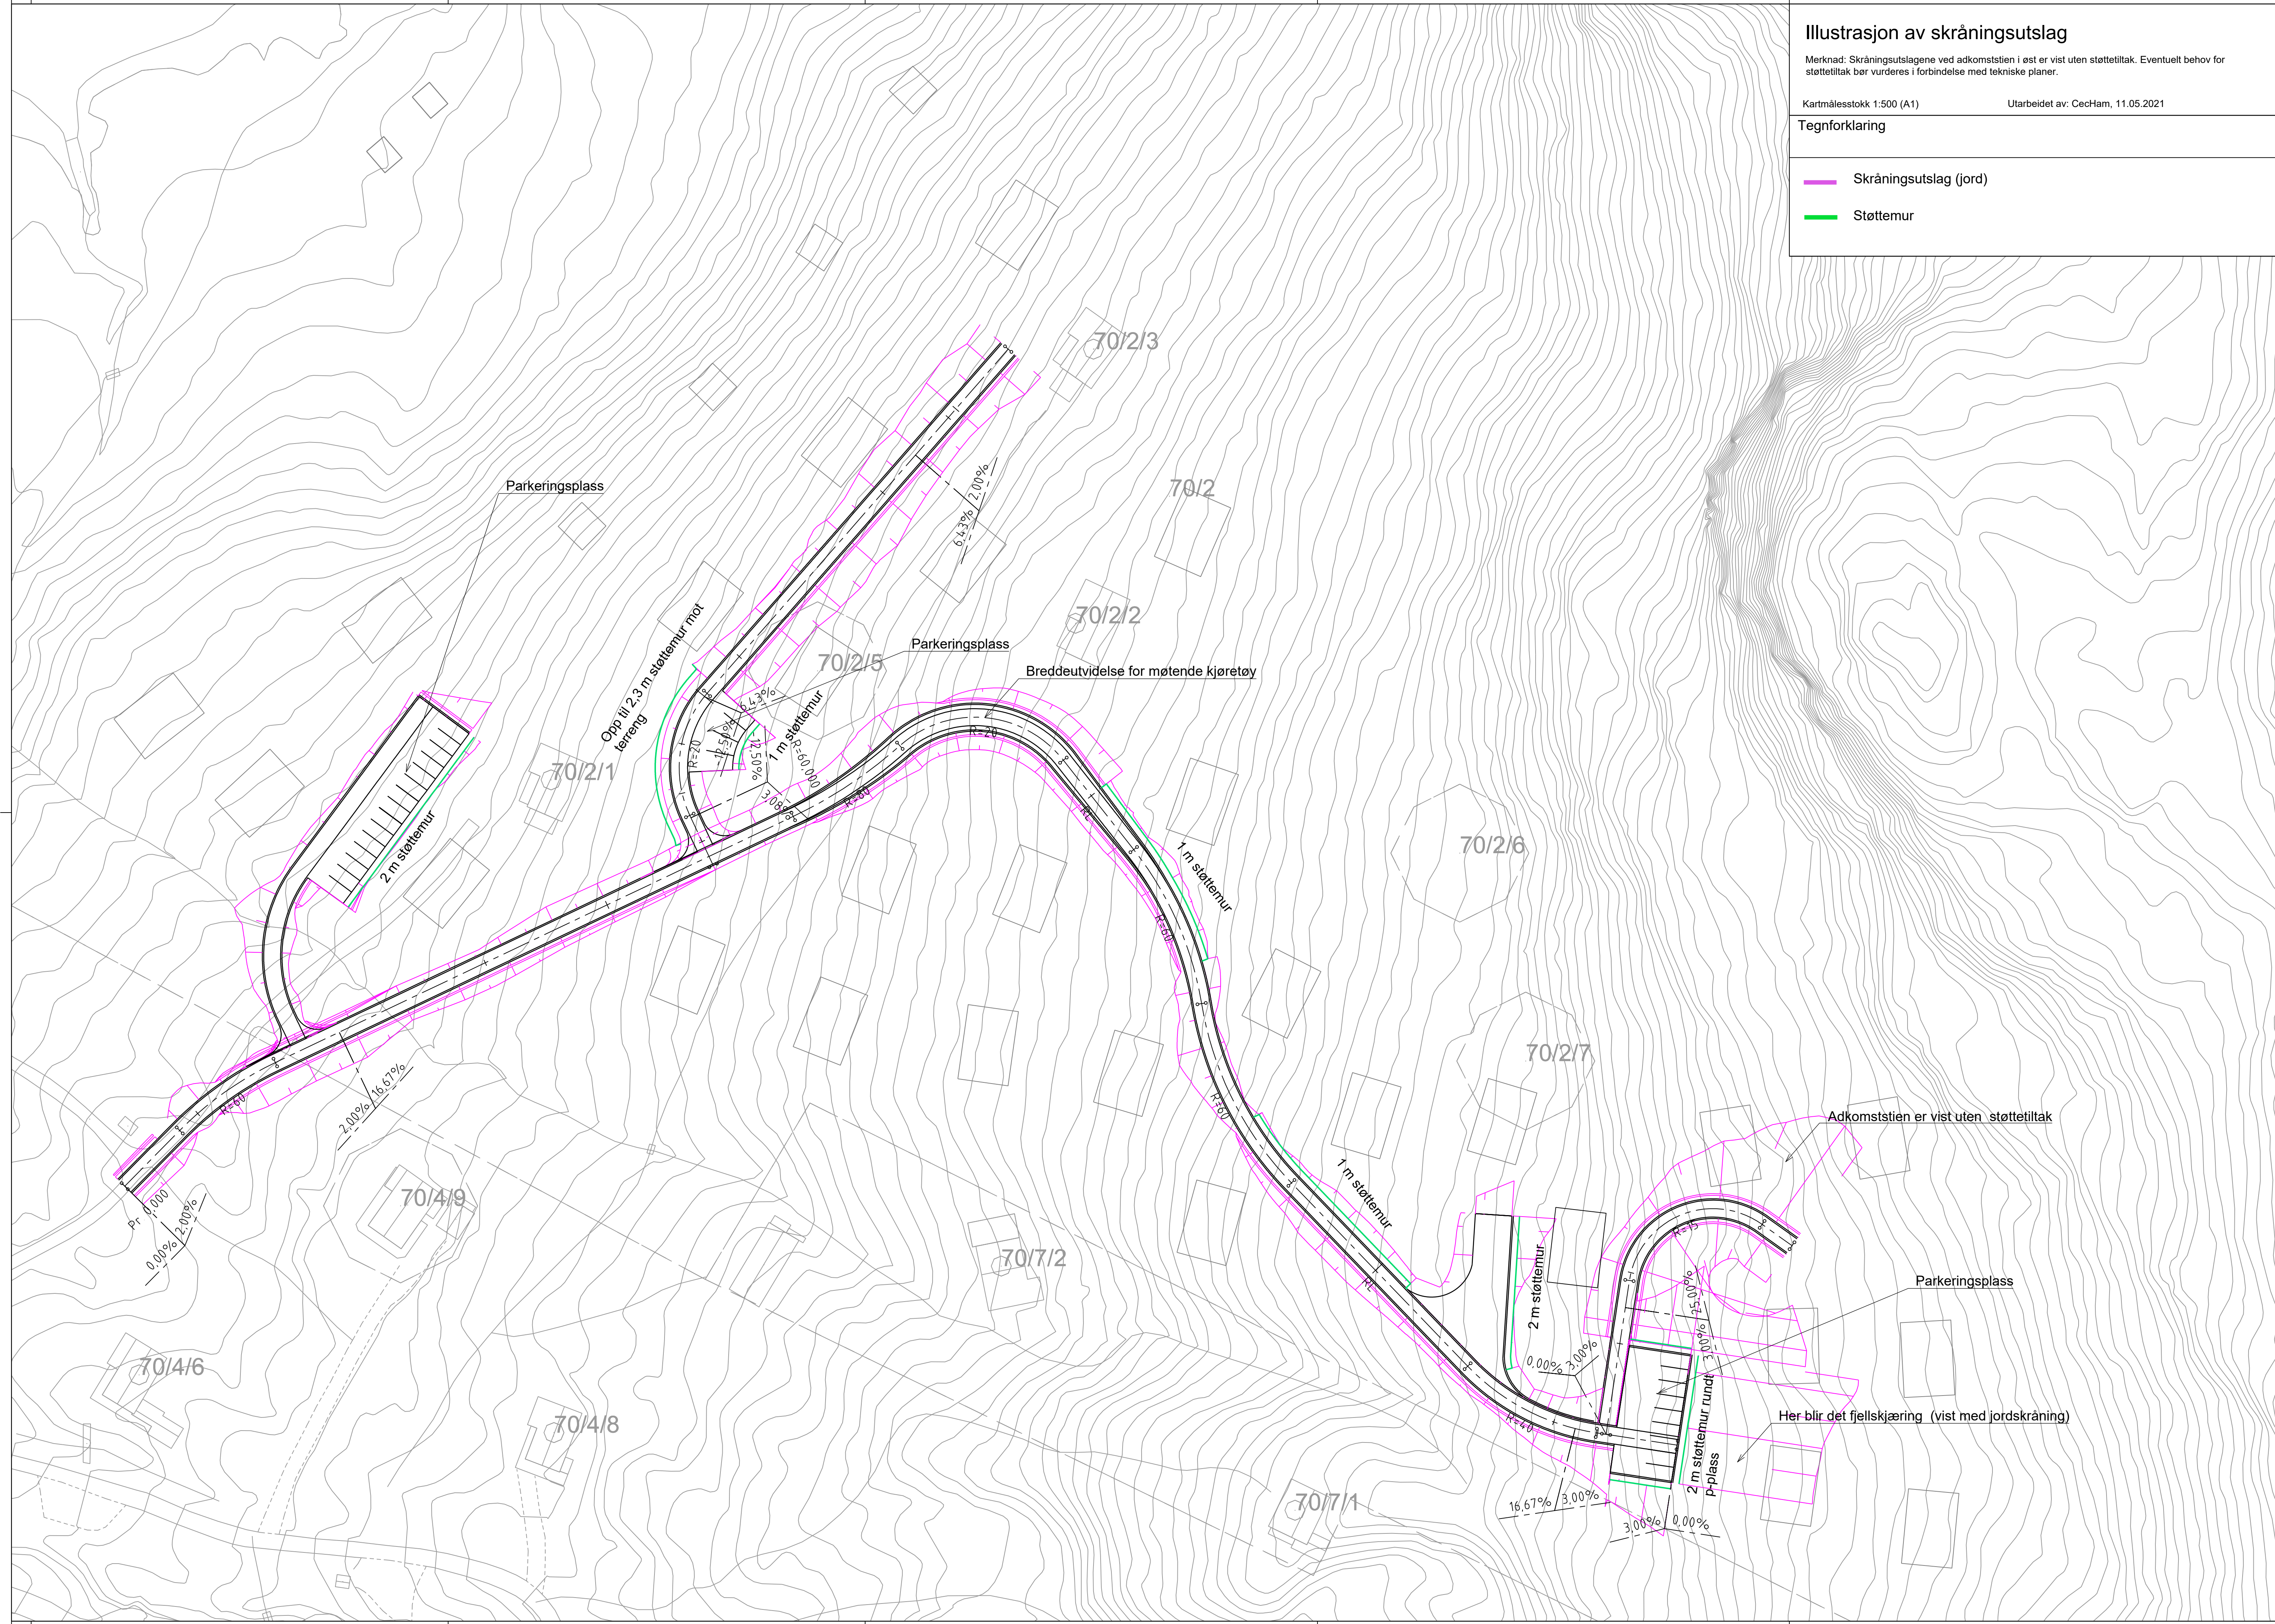
Merknad: Skråningsutslagene ved adkomststien i øst er vist uten støtteiltak. Eventuelt behov for støtteiltak bør vurderes i forbindelse med tekniske planer.

Adkomststien er vist uten støtteiltak

Her blir det fjelskjæring (vist med jordskråning)
